wir möchten Sie darüber informieren, dass Apollo Tyres (Europe) B.V. eine Rückrufaktion in Europa durchgeführt, die auf die Verwendung einer verunreinigten Reifenmischung in einer begrenzten Charge von Reifen zurückzuführen ist, die in der Woche 9 des Jahres 2024 hergestellt wurden und von denen einige möglicherweise an Ihrem Fahrzeug montiert wurden. Die Details zu den möglicherweise betroffenen Reifen sind unten aufgelistet. Wir möchten betonen, dass andere Reifengrößen von diesem Thema nicht betroffen sind sowie andere Reifen, die außerhalb der Woche 9 hergestellt wurden, nicht betroffen sind und somit nicht kostenfrei ausgetauscht werden können.

Anlage - 1 – Identifizierung

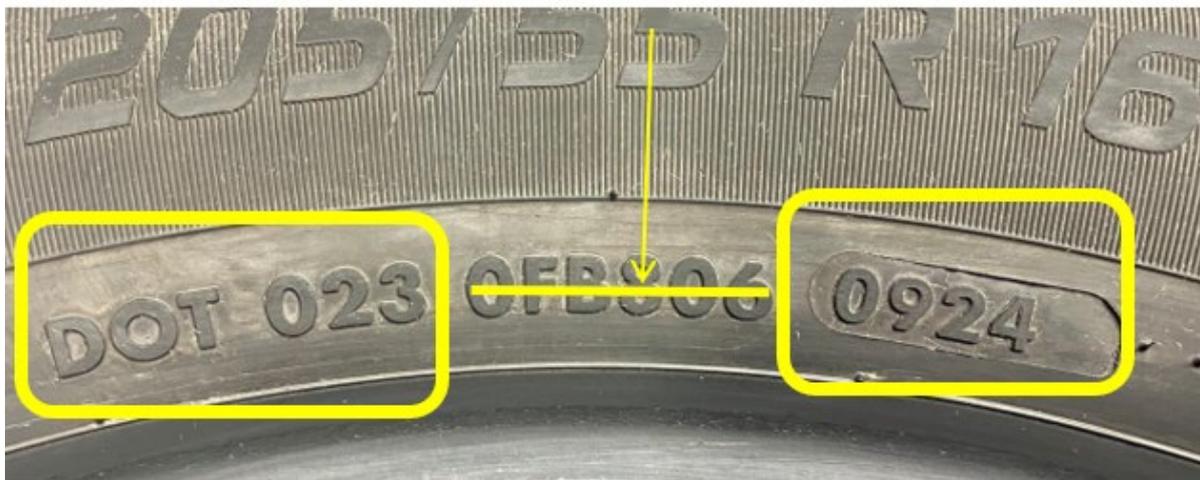
Die auszusondernden Reifen erkennen Sie an der Gravur auf der Reifenflanke*, siehe gelb hervorgehobene Hinweise.

- 1- DOT 023
- 2- 0924 (Woche-/Jahres-Code)

The information between “DOT 023” and “0924” is not relevant for the segregation.

* Bitte beachten Sie, dass diese vollständigen Informationen nur auf einer Seite des Reifens verfügbar sind.

Im Fall von Ultrac, Quatrac Pro+ und Qutrac Pro EV:

→ Die oben genannten Informationen sind auf der Außenseite des Reifens sichtbar.

Im Fall von Quatrac:

→ Die Informationen für die rechts montierten Reifen sind auf der Außenseite und für die links montierten Reifen auf der Innenseite sichtbar.
