Wir möchten Sie darüber informieren, dass Apollo Tyres (Europe) B.V. eine Rückrufaktion in Europa durchführt, die auf die Verwendung einer verunreinigten Mischung in einer begrenzten Charge von Reifen zurückzuführen ist, die in der Woche 9 des Jahres 2024 hergestellt wurden, und von denen einige möglicherweise an Sie geliefert wurden. Die möglicherweise betroffenen Reifen sind unten aufgeführt. Wir möchten betonen, dass andere Reifen von diesem Thema nicht betroffen sind sowie dass andere in der Woche 9 hergestellten Reifen nicht betroffen sind, so dass diese ohne Einschränkungen verkauft werden können.

Anlage - 1 – Identifizierung

Anlage - 3 - Schreiben für Verbraucher.

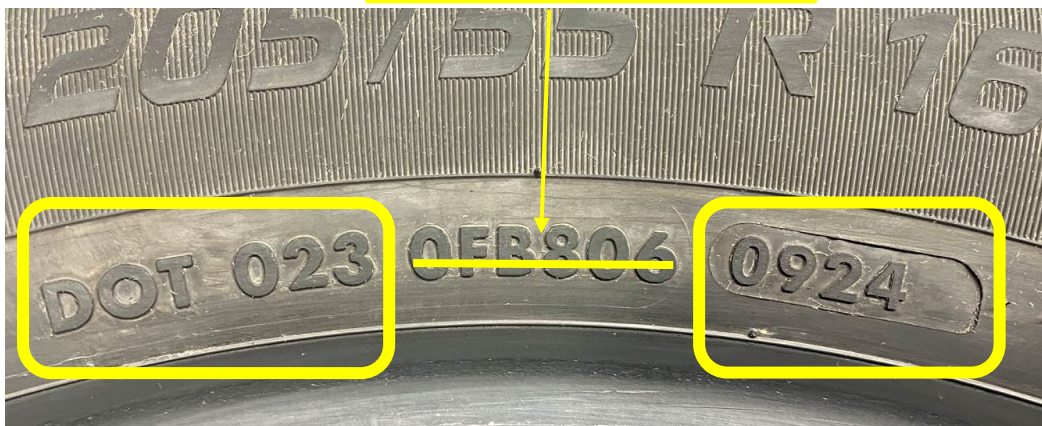
Die auszusondernden Reifen erkennen Sie an der Gravur auf der Reifenflanke*, siehe gelb hervorgehobene Hinweise.

- 1- DOT 023
- 2- 0924 (Woche-/Jahres-Code)

Die Informationen zwischen
"DOT 023" und "0924" sind für
die Abgrenzung nicht relevant.

* Bitte beachten Sie, dass diese vollständigen Informationen nur auf einer Seite des Reifens verfügbar sind.

Alle Reifen aus genannten Artikeln, die in Woche 0924 hergestellt wurden (siehe oben), müssen ausgesondert und isoliert werden.

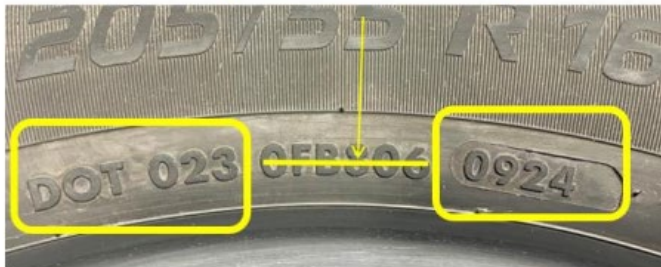
Anlage - 1 – Identifizierung

Die auszusondernden Reifen erkennen Sie an der Gravur auf der Reifenflanke*, siehe gelb hervorgehobene Hinweise.

- 1- DOT 023
- 2- 0924 (Woche-/Jahres-Code)

The information between "DOT 023" and "0924" is not relevant for the segregation.

* Bitte beachten Sie, dass diese vollständigen Informationen nur auf einer Seite des Reifens verfügbar sind.

Im Fall von Ultrac, Quatrac Pro+ und Quatrac Pro EV:

→ Die oben genannten Informationen sind auf der Außenseite des Reifens sichtbar.

Im Fall von Quatrac:

→ Die Informationen für die rechts montierten Reifen sind auf der Außenseite und für die links montierten Reifen auf der Innenseite sichtbar.
